2024 年度

河川維持管理技術者資格試験 論述試験

選択問題

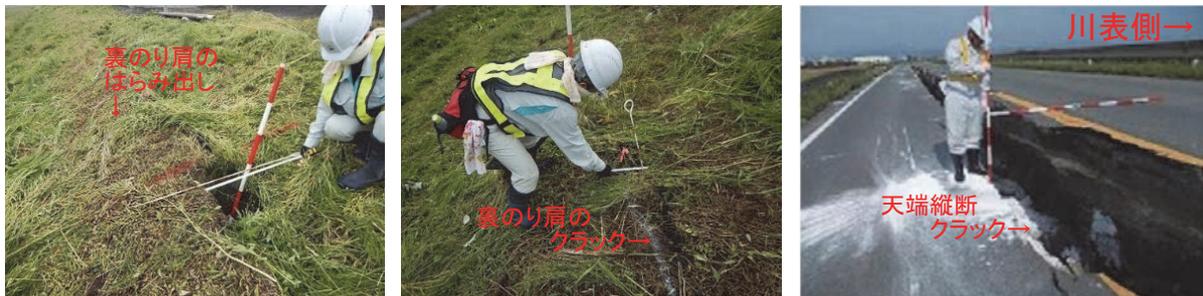
ある年の4月、広域で大きな地震があり、河川堤防において亀裂やはらみ出し等の被災が発生した。写真及び図は震度6弱の地震を観測したA地区のものであり、当該地区の堤防の変状の特徴、ボーリング調査結果は以下のとおりである。

- ・堤防天端で川表・川裏側共に大きく沈下していた。また、川表・川裏側共にのり尻部ではらみ出しが生じていた。
- ・堤防天端及び川裏のり面において、亀裂が生じていた。
- ・堤防直下には比較的厚いAc1層（沖積粘土層、N値0～2程度）、As2層（沖積砂質土層、N値20程度以上）が分布している。
- ・地下水位はBs層（砂質土を主体にした堤体土）内にあり、Bs層下部に飽和域が形成されている。
- ・Bs層下部の地下水位以深はN値が5以下と小さく、かつ、 $F_c=15\sim 20\%$ 程度、 $I_p=N_p\sim 15$ 程度である。

写真-1：A地区堤防の被災状況

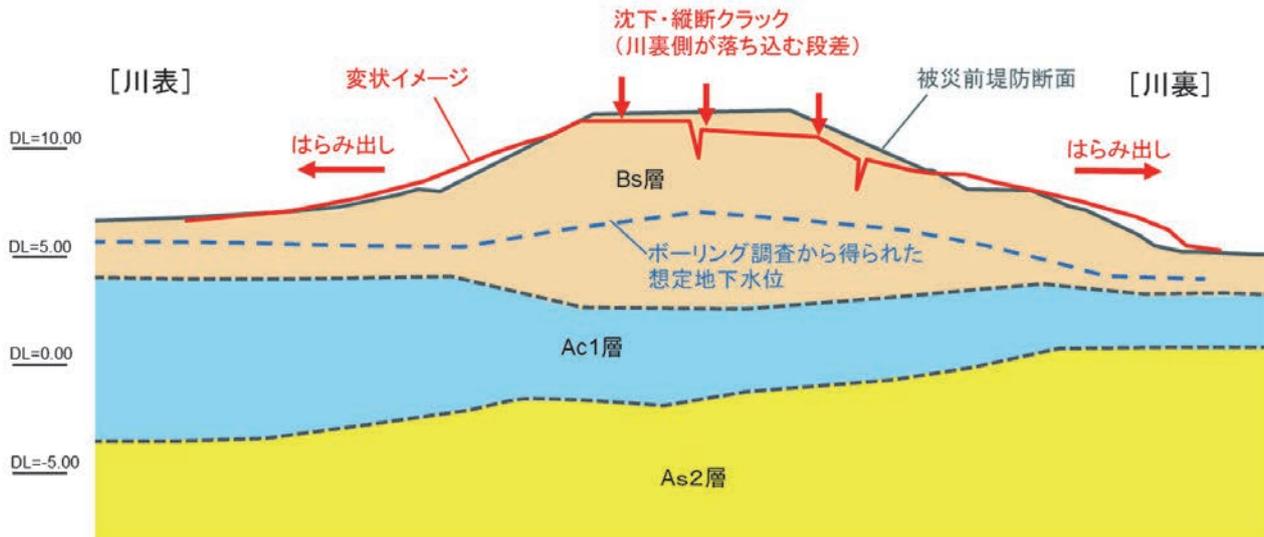
図-1：地震時におけるA地区堤防変状の概念図

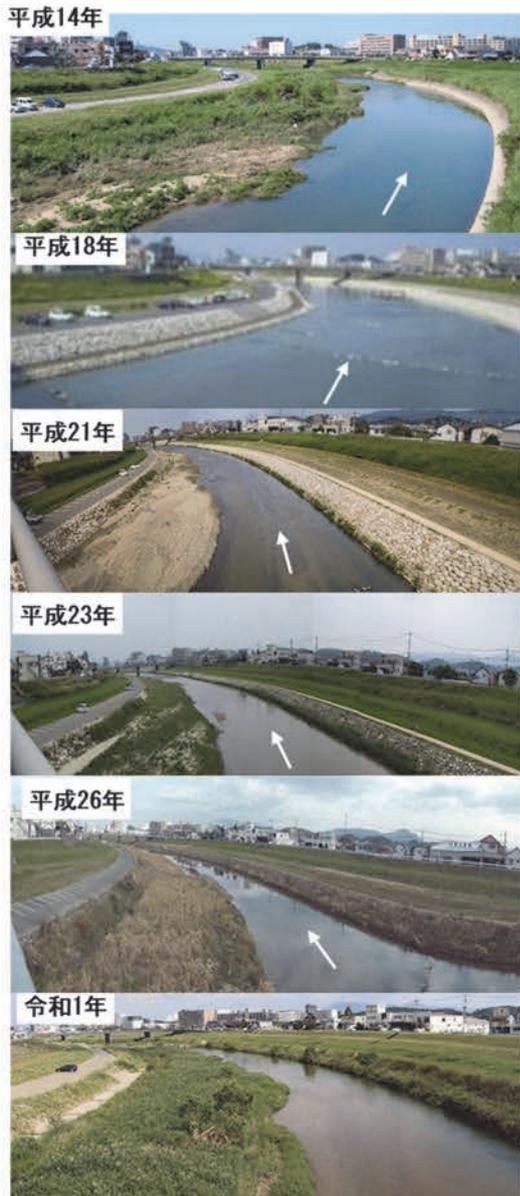
注) 撮影年により、若干のアンゲルの違いはあるが、いずれも0.4kp周辺の河道を撮影している。

図1 A川0.4kp付近の変化
(上流の橋上から撮影)

- (2) 図1は、A川で重点監視区間に設定した0.4kp付近の河道の変化を把握するため、毎年の点検時に図2に青矢印で示すように橋梁上から当該付近の様子を撮影した写真を時系列に並べたものである。また、図3にはA川0.4kp横断測量成果重ね図を、図4には平成31年に0.4kp横断測線上（位置は図3中に記載）で採取した土砂の粒径を、図5にはA川の河道管理基本シートの一部を示す。これらの図から得られる情報から、当該区間において最も注視すべき河道の変状を挙げ、その変状が生じているメカニズムについて考察せよ。

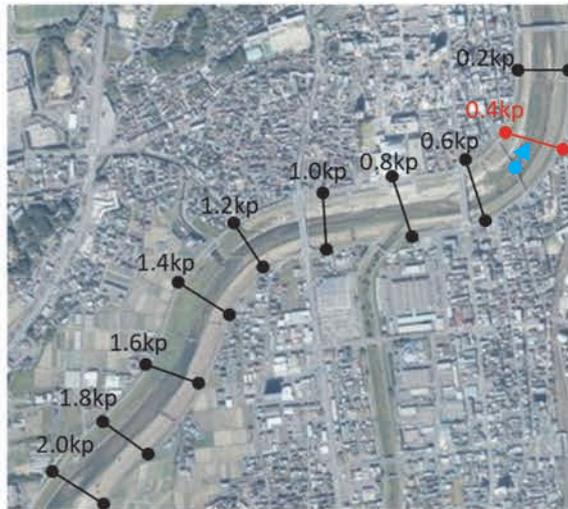
図2 A川正射写真画像

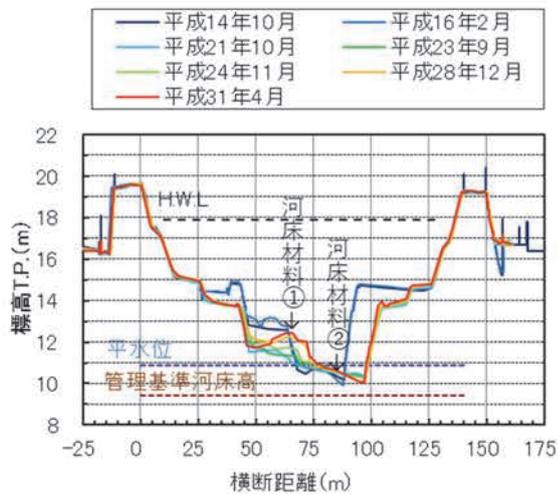
図3 A川0.4kp 横断重ね図(河床材料採取位置)

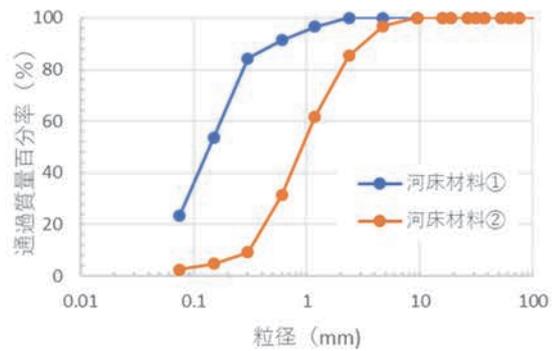
図4 A川0.4kpで採取した河床材料の粒径
(平成31年採取)

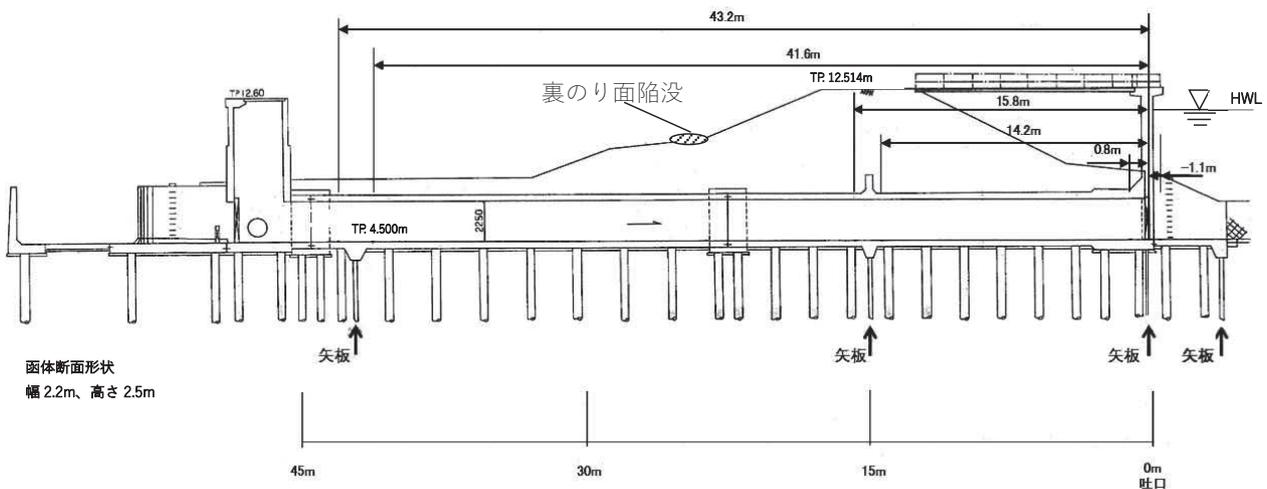
出水期前の点検により、樋門周辺堤防の裏のり面に陥没が確認された。既往の調査結果から、基礎地盤は粘性土が厚く堆積しており、堤体は砂質土である。樋門函体は既往の文献から杭で支持されている。堤防天端には30cm程度の抜け上がりがあり、表のり面の護岸には抜け上がり、段差・クラックがそれぞれ確認されており、直近の点検から護岸の段差・クラックの拡大が確認されている。

図1 樋門及び周辺堤防の変状

図1に示す樋門およびその周辺堤防に関する次の事例に関して、以下の問いに1,500字以内で答えよ。

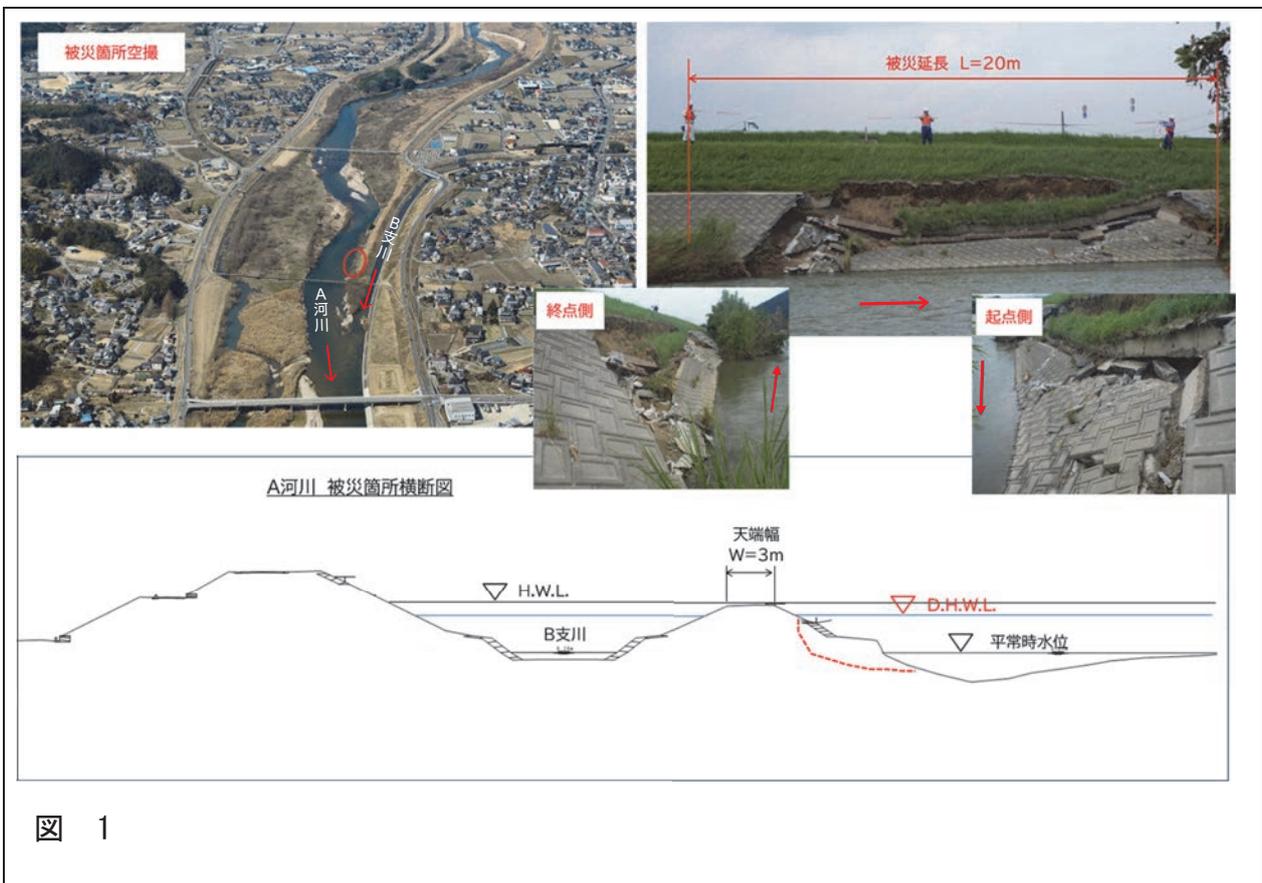
図 1

- （２）出水期間中に背割堤天端に迫る水位を記録した洪水により、背割堤周辺で大きな流速が発生し被災した背割堤の低水護岸（図1）について、①放置した場合の影響、②早期の復旧に向けた応急復旧工法（工種）と施工方法および施工に当たっての留意点について述べよ。

なお、被災したA河川は流下能力が不足しており、今回の被災水位に迫るような出水が多いことに加え、合流するB支川の背後に広がる市街地の土地が低いため、A河川の中規模以上の出水が生じた時は度々浸水被害が生じている。
